BATTERIE ZERTIFIKAT

AVILOO
BATTERY DIAGNOSTICS

ZERTIFIKATSNUMMER: 0A500B50-347D-4769-B9A8-A82E6CC17B1C

MARKE: Volkswagen
MODELL: ID3 - 58 kWh

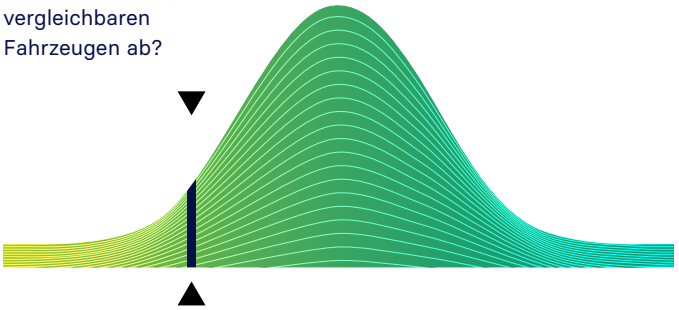
Unabhängig
GESUNDHEITSZUSTAND (SOH)

94,7 %
