BATTERIE ZERTIFIKAT

AVILOO
BATTERY DIAGNOSTICS

MARKE: Audi
MODELL: A6 / A7 TFSIe - 17,9 kWh

KILOMETERSTAND: 52.299 km
FIN: WAUZZZF23PN063999
DATUM UND UHRZEIT:
03.11.26, 11:59

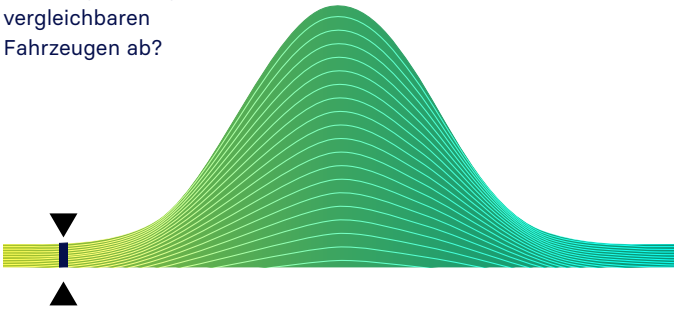
Unabhängig
GESUNDHEITSZUSTAND (SOH)

86,6 %

AKZEPTABLER ZUSTAND – KEINE AUFFÄLLIGKEITEN FESTGESTELLT
