BATTERIE ZERTIFIKAT

AVILOO
BATTERY DIAGNOSTICS

MARKE: Audi
MODELL: A8 TFSIe 17,9 kWh

KILOMETERSTAND: 26.729 km
FIN: WAUZZZF88SN013869
DATUM UND UHRZEIT:
11.11.26, 09:32

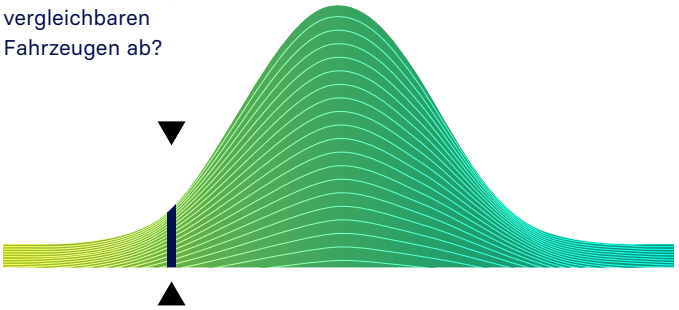
Unabhängig
GESUNDHEITSZUSTAND (SOH)

92,7 %

GUTER ZUSTAND – KEINE AUFFÄLLIGKEITEN FESTGESTELLT
