BATTERIE ZERTIFIKAT

AVILOO
BATTERY DIAGNOSTICS

MARKE: Audi
MODELL: A3 TFSIe - 25,7 kWh

KILOMETERSTAND: 13.374 km
FIN: WAUZZZGY8TA013233
DATUM UND UHRZEIT:
11.11.26, 11:08

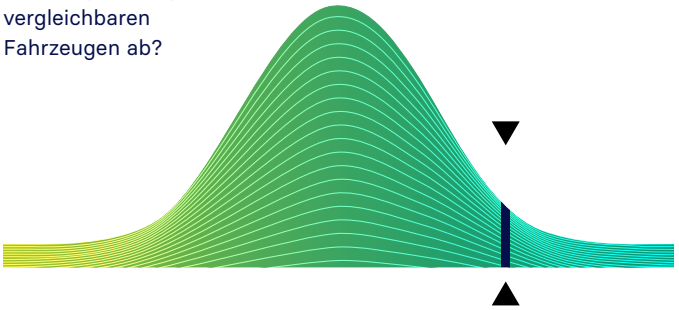
Unabhängig
GESUNDHEITSZUSTAND (SOH)

101,9 %
