BATTERIE ZERTIFIKAT

AVILOO
BATTERY DIAGNOSTICS

MARKE: Audi
MODELL: A6 / A7 TFSIe - 17,9 kWh

KILOMETERSTAND: 58.937 km
FIN: WAUZZZF26RN010653
DATUM UND UHRZEIT: 11.11.26, 14:24

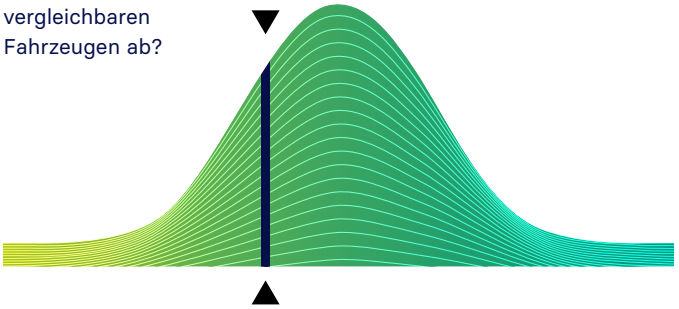
BENCHMARKING
Wie schneidet Ihr Fahrzeug im Vergleich zu vergleichbaren Fahrzeugen ab?

unterdurchschnittlich | durchschnittlich | überdurchschnittlich
