BATTERIE ZERTIFIKAT

AVILOO
BATTERY DIAGNOSTICS

MARKE: Audi
MODELL: Q5 TFSIe - 17,9 kWh

KILOMETERSTAND: 65.545 km
FIN: WAUZZZFY2P2100658
DATUM UND UHRZEIT:
25.11.26, 10:07

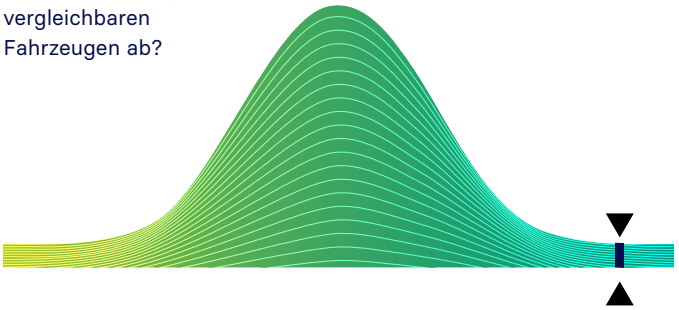
Unabhängig
GESUNDHEITSZUSTAND (SOH)

99,5 %

HERVORRAGENDER ZUSTAND – KEINE AUFFÄLLIGKEITEN FESTGESTELLT
