BATTERIE ZERTIFIKAT

AVILOO
BATTERY DIAGNOSTICS

ZERTIFIKATSNUMMER: D4113659-24E1-4C79-8064-AAA7AFCE415C

MARKE: Audi
MODELL: A3 SB TFSIe - 13,0 kWh

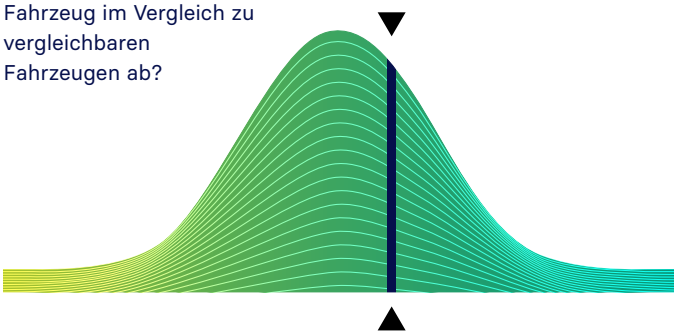
Unabhängig
GESUNDHEITSZUSTAND (SOH)

95,3 %

AUSGEZEICHNETER ZUSTAND – KEINE AUFFÄLLIGKEITEN FESTGESTELLT
